Verarbeitung: Fehlerhafte Ausführung einer Welle – Zahnrad Verbindung,
Werkstoff: 42CrMo4;
Schweißnahtbereich mit martensitischer Aufhärtung, 25:1, 500:1 (9x13)

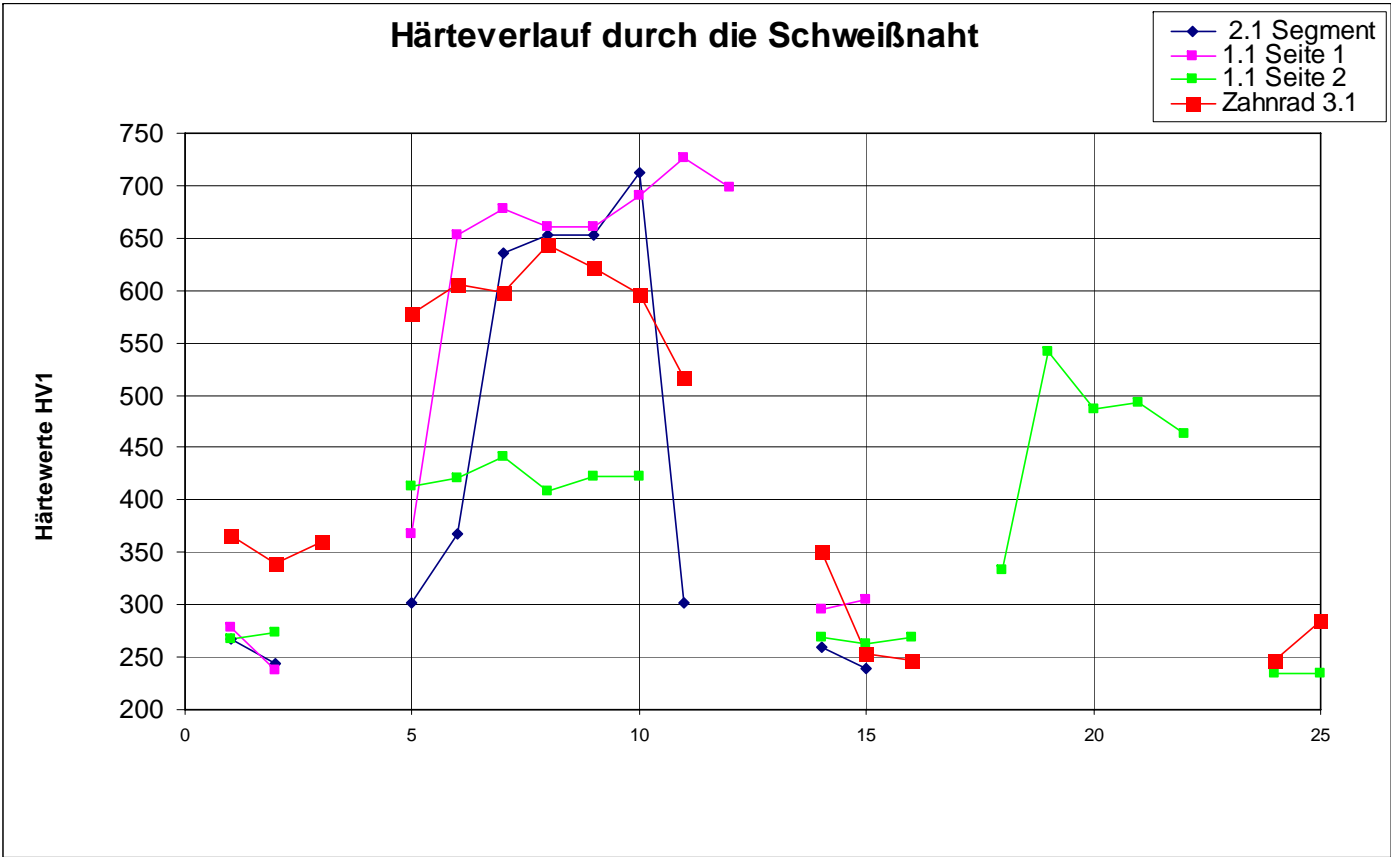
Unzulässige martensitische Aufhärtung an der Naht
